黄州至鄂州高速公路工程 竣工环保验收调查报告

建设单位：湖北黄鄂高速公路有限公司

编制单位：中环国评（北京）科技有限公司武汉分公司

二〇一九年十一月

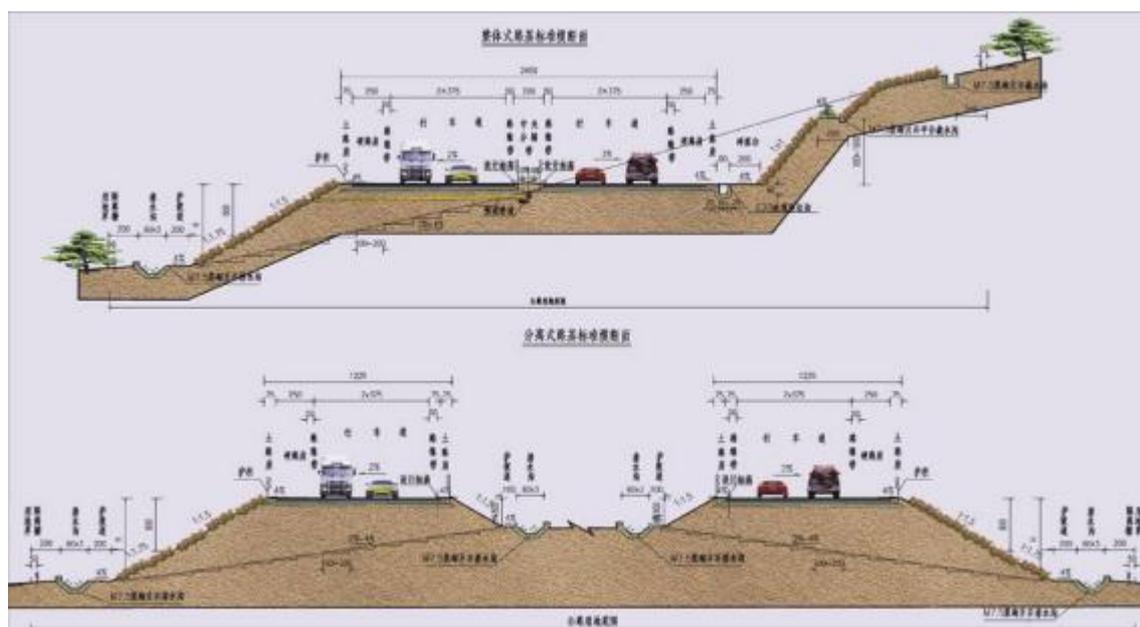
图 2.31 路基标准横断面图

路基标准横断面：路基总宽度为 6 米，采用双向四车道高速公路标准布置，其中行车道 2×2×3.75 米，中央分隔带 3.5 米（含路缘带 2×0.75 米），硬路肩 2×3.00 米（含路缘带 2×0.5 米），土路肩 2×0.75 米。具体见路基标准横断面图 2.5-1。行车道及硬路肩路拱坡度采用 2%，土路肩采用 4%，土路肩采用硬化加固处理。

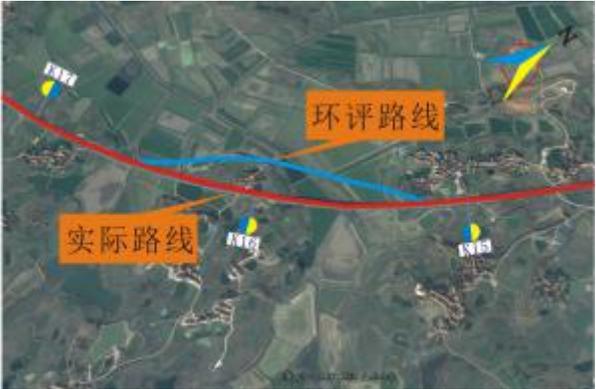
序号	运营桩号	路标说明	变更路段	实际路线与环评路线对比	变更长度(km)	变化情况	变更原因情况	线路变更情况(摆动幅度/摆动长度)	
								右侧	左侧
1	K15+220~K16+642	黄州北互通~江北路互通	黄州北互通~江北路互通

1.422	原有路基位置发生变化, 向左偏移	减短路线长度节约投资, 考虑到减少对农田占用情况对线路进行调整	/	220m/1.422km
2	K21+950~K22+620	江北路互通~黄冈互通	江北路互通~黄冈互通

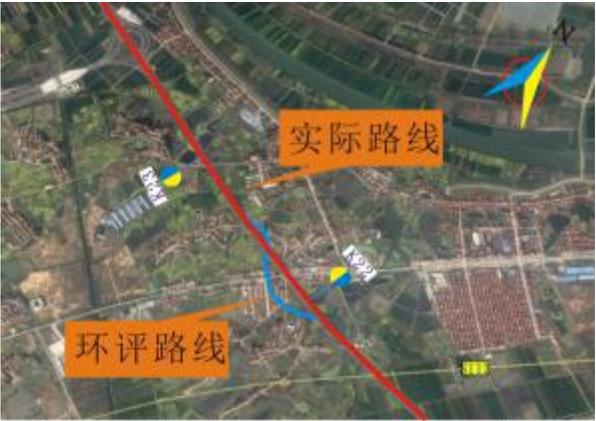
0.67	原有桥梁位置、长度均发生变化, 路线向左侧偏移	原方案与黄州大道相交处从龙王村中部穿过, 拆迁量较大。	250m/0.67km	/

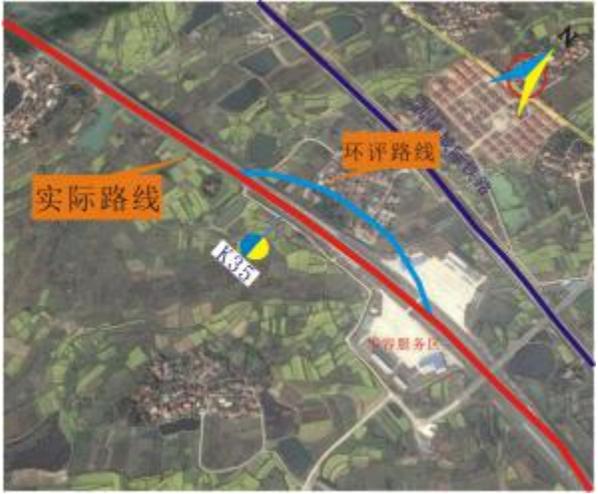
序号	运营桩号	路标说明	变更路段	实际路线与环评路线对比	变更长度(km)	变化情况	变更原因情况	线路变更情况(摆动幅度/摆动长度)	
								右侧	左侧
3	K34+640~K35+130	华容东互通~华容互通	华容东互通~华容互通

0.49	路基长度、位置有调整, 此外原部分路基改为华容服务区	因新建华容服务区, 受黄冈城际铁路路线限制, 服务区向左调整, 对该路段也进行调整。	/	270m/0.49km

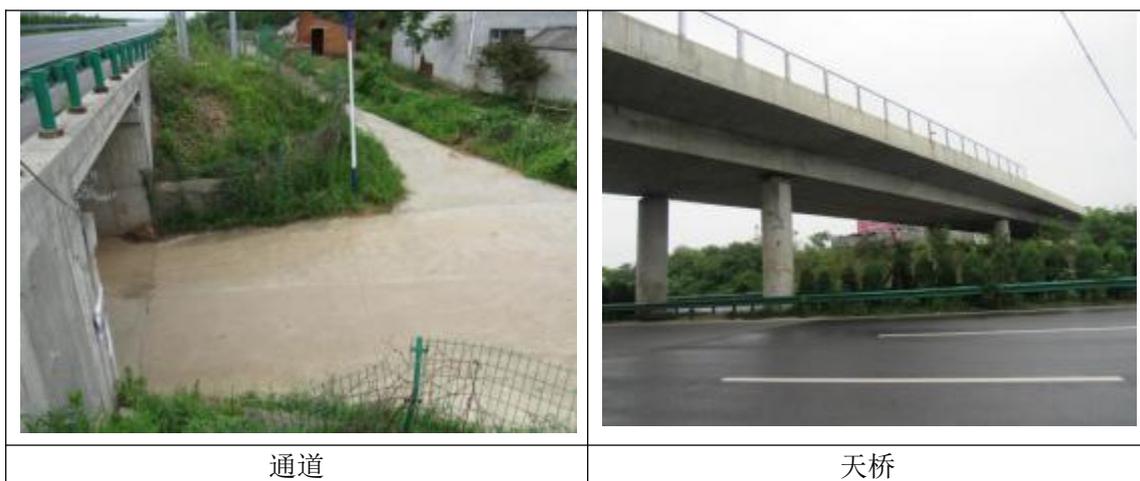
图 6.5-1 本工程沿线通行设施的设置情况

互通式立交 6 处(黄州北互通、江北路互通、黄冈互通、华容东互通、华容互通、华容南互通)；分离式立交桥 5 处，涵洞 44 道、通道 29 处、天桥 3 座。项目建设充分考虑了沿线居民的通行情况，对两边的居民阻隔较小。通行设施的设置情况见表 6.5-1 及图 6.5-1.

序号	桩号	点位	通行设施
1	K13+700	望家山村	设置有通道
2	K14+150	八角嘴	设置有通道
3	K14+950	鸽子山	设置有通道
4	K15+100	瓜山村	设置有通道
5	K15+950	宋家高坡	设置有通道
6	K16+840	半边山	设置有通道
7	K17+850	赵家湾	设置有通道
8	K18+190	文家咀	设置有通道
9	K18+200	周家湾、黄家咀	设置有通道
10	K20+850	黄家大湾	设置有通道
11	K22+100	涂家湾、龙王村	设置有通道
12	K22+950	刘家后湾	设置有通道
13	K23+050	堵城中心幼儿园	设置有通道
14	K23+300	堵城中学、芦冲村	设置有通道
15	K24+940	杜家湾	设置有桥梁、通道
16	K25+380	白衣小学	设置有桥梁
17	K30+550	唐渡村	设置有桥梁
18	K30+950	三江村	设置有桥梁、通道
19	K31+385	骆李村	设置有通道
20	K31+600	骆李小学	设置有通道
21	K32+900	孙彭村	设置有通道
22	K34+800	田家村	设置有通道
23	K35+750	秦白城	设置有通道
24	K37+600	蔡家湾	设置有桥梁
25	K38+900	易家拓	设置有通道
26	K39+740	李闵村	设置有通道
27	K40+650	赵咀廖	设置有通道
28	K41+500	华容互通左	设置有通道

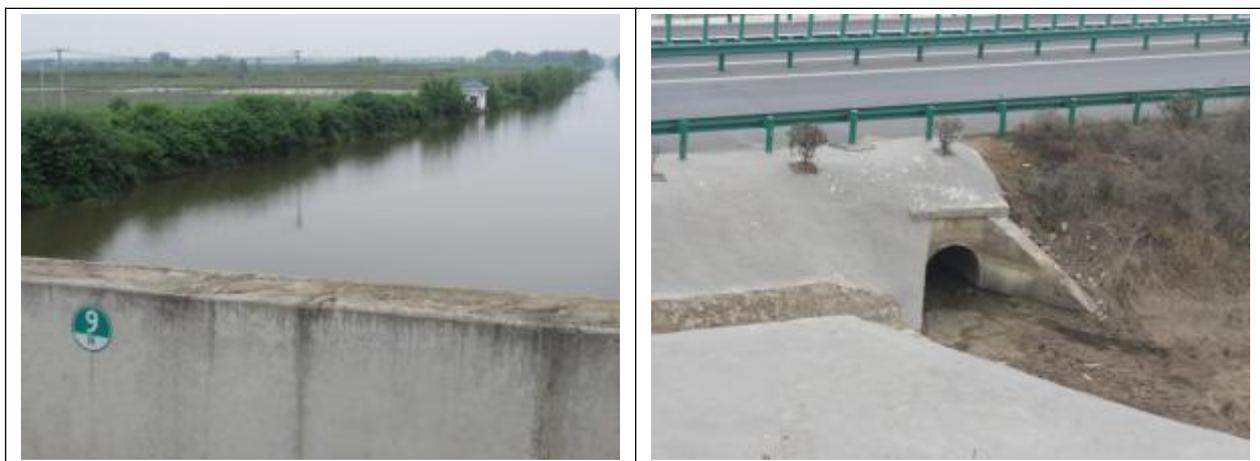
图 7.2-1 保证沿线水体通畅的典型措施

经调查，本工程没有造成沿线河流和沟渠的堵塞，设置的桥梁、涵洞以保证了地表径流和沟渠的畅通。具体情况见图 7.2-1。

本工程跨越河流为长河。工程全线桥梁、涵洞的设置以尽量不改变现有水系、不降低原有沟渠使用功能为原则，其中：共设置含涵洞 44 道，桥梁 18 座（特大桥 2 座，大桥 9 座，中、小桥 7 座），全长共 5971.64m 米；在路基排水沟的水横向无法引出且必须通过原有道路、通道口或灌渠时，根据实际情况设置圆管涵、矩形盖板涵等构筑物贯通。

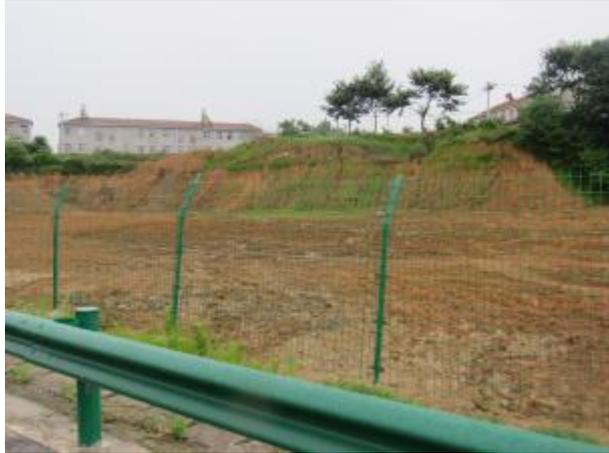
K13+800 取土场（路左）	K14+600 取土场（路左）

序号	桩号	占地类型	占地面积	利用方向	总体评价
1	K13+800	山地	27.86	种草	基本合理。取土前为山地，取土后进行了植草绿化，与周边地形相协调，对视觉基本无影响。
2	K23+600	林地	62.55	复耕、还塘	合理。取土前以林木、灌木丛为主，取土后进行了结合地形进行了复耕、部分还塘。
3	K32+250	荒地	33.12	还塘	基本合理。取土前为荒地，取土后进行了结合地形进行了还塘，当地用于养鱼。
4	K35+600	林地	5.46	种草、绿化	基本合理。取土前以灌木丛为主，取土后进行了复耕。
5	K38+600	荒地	56.03	种草、绿化	基本合理。取土前以灌木丛为主，取土后结合地形对底面进行了植草绿化。
6	K39+300	林地	40.54	种草、绿化	基本合理。取土前为林地，取土后，为防治水土流失，在取土场顶面种植乔木，取土场底面整平后植草绿化。
7	K41+000	荒地	23.78	还塘	基本合理。取土前以荒地为主，取土后进行了结合地形进行了还塘。
8	K41+050	荒地	22.32	种草、绿化	基本合理。取土前为荒地，取土后，为防治水土流失，底面整平后植草绿化。

序号	实际桩号	方位		占地类型	占地面积 (亩)	现状照片	建议
		左/m	右/m				
1	K13+800	0	——	山地	27.86

坡面挂网喷薄植被，地面播撒草籽，摘植树木，进行生态恢复，防止水土流失。
2	K33+200	10	——	林地	55.05

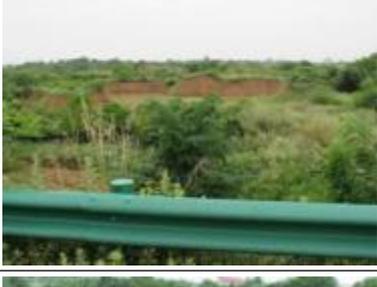
坡面挂网喷薄植被，进行生态恢复，防止水土流失。
3	K34+200	5	——	荒地	26.89

坡面挂网喷薄植被，进行生态恢复，防止水土流失。
4	K35+600	7	——	林地	5.46

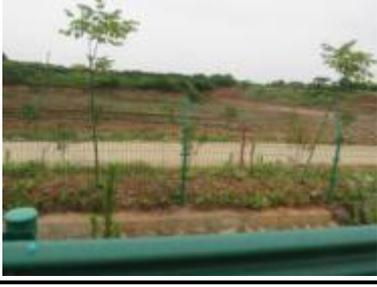
坡面挂网喷薄植被，进行生态恢复，防止水土流失。
5	K38+600	20	——	荒地	56.03

坡面挂网喷薄植被，进行生态恢复，防止水土流失。

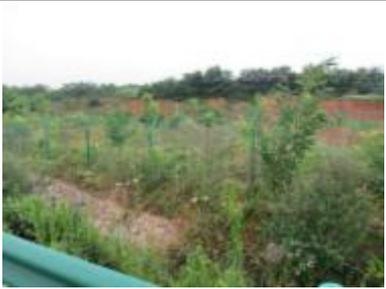
序号	实际桩号	方位		占地类型	占地面积(亩)	现状照片	建议
		左/m	右/m				
6	K39+300	7	—	林地	40.54

坡面挂网喷薄植被,进行生态恢复,防止水土流失。
7	K41+000	10	—	荒地	23.78

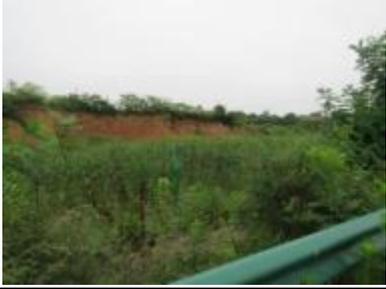
坡面挂网喷薄植被,进行生态恢复,防止水土流失。
8	K41+050	—	7	荒地	22.32

坡面挂网喷薄植被,进行生态恢复,防止水土流失。

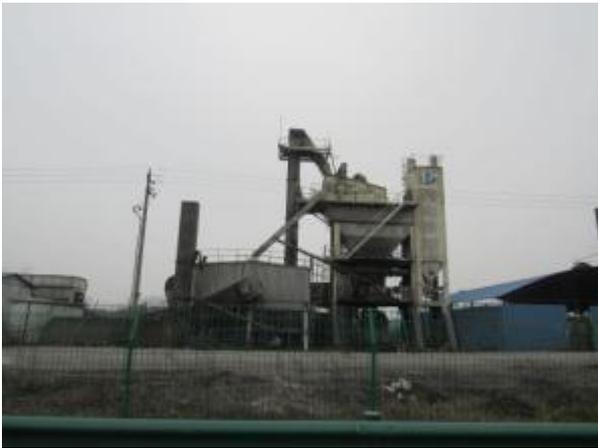
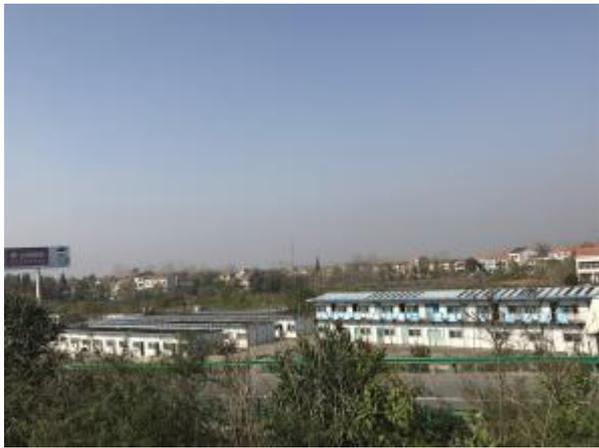
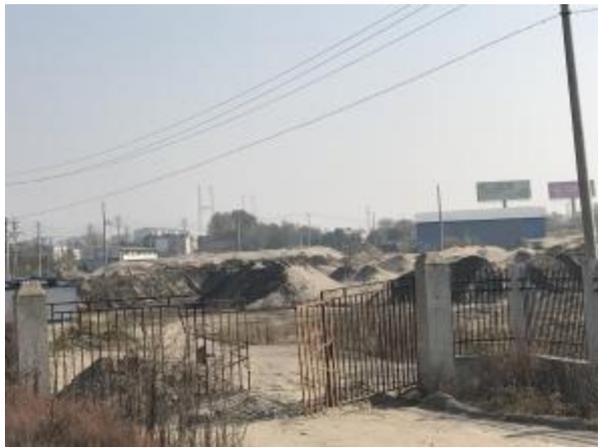
图 7.3-2 预制场、拌合站等临时用地恢复情况

根据调查,全线拌合站、施工营地共设置 3 处,共计 98.69 亩。临时用地交付当地使用。预制场、拌合站的恢复情况详见表 7.3-5,图 7.3-2。

K13+750 拌合站 (路右)	K24+100 施工营地、梁场 (黄冈互通 B 匝道)

施工营地 (三江港收费站旁)

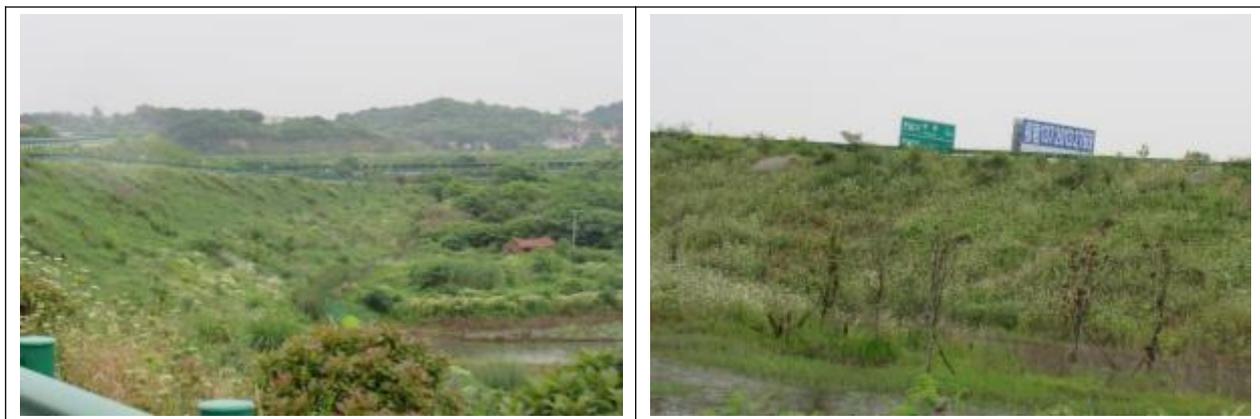
图 7.4-1 沿线边坡防护现状

路堑边坡防护主要形式：边坡高小于 3m，采用草皮防护；大于 3m 时采用挂三维土

工网回填后喷薄草籽防护。另外，在边坡较高或稳定性较差的路堑边坡处，设置混凝土挡土墙。通过工程防护与生态防护的有机结合，起到有效防止水土流失的作用。边坡防护形式见图 7.4-1。

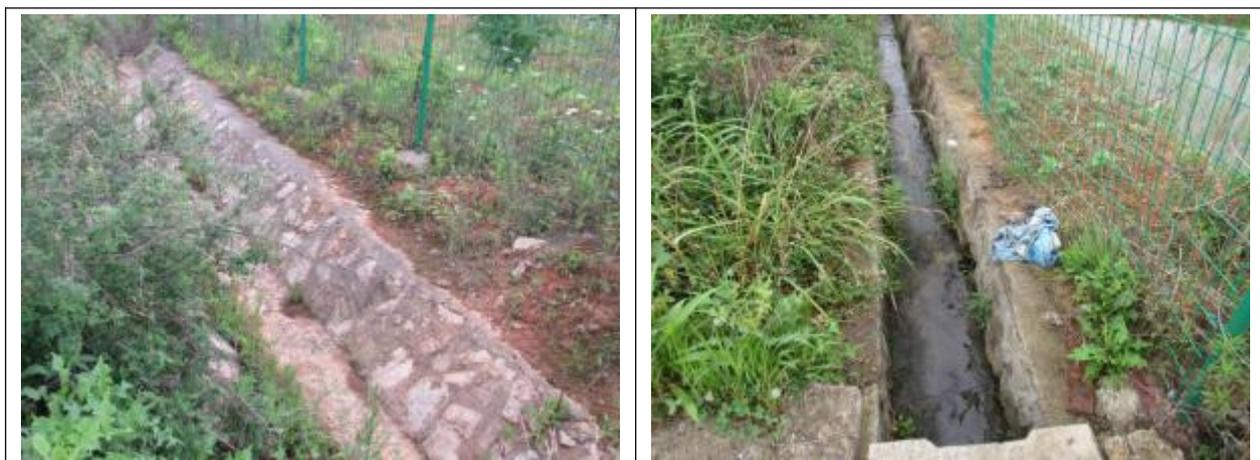
图 7.4-2 典型排水工程现状

填方路基结合缓边坡，填土高度小于 3m 路段和互通、服务区设置暗埋隐式边沟；纵坡较大时设置砌石边沟。挖方路段一般采用暗埋边沟；水量较大的路段采用矩形边沟，边沟上设置盖板；截水沟一般采用矩形，并做成台阶状，全线路基边坡做了植草防护，以防止路面水冲刷路基边坡。具体的排水情况见图 7.4-2。

经现场踏勘，工程排水设施能达到预期效果，有效地防止了水土流失。

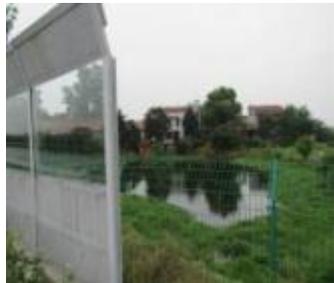
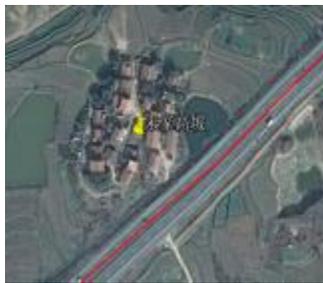
环评			路线偏移新增敏感点							
4	宋家高坡	实际	K15+950 ~ K16+000	路右	25/40	-2~0	50	4/9	4/15	临路第一排4户，其中4a类区9户，2类区15户，房屋多为2层，正对公路，集中分布。建有90延米声屏障

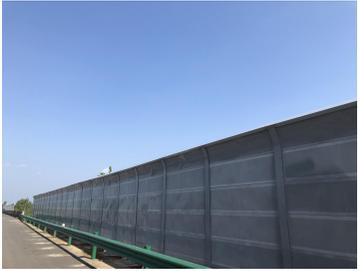
序号	敏感点名称	路面实际桩号	位置	4a/2类区最近敏感点距路中心线/红线距离	高差范围	沿路长度(m)	距红线35m内首排/总户数	距红线35m外首排/总户数	环境特征	实地照片	地形图	
4a/2类												
10	涂家湾 龙王村	实际	路左	K22+100 ~ K22+700	30/45	-7	600	9/15	5/18	临路第一排9户，其中4a类区15户，2类区18户，房屋多为3层，正对公路，集中分布。有地方道路穿过村庄。建有149延米声屏障。

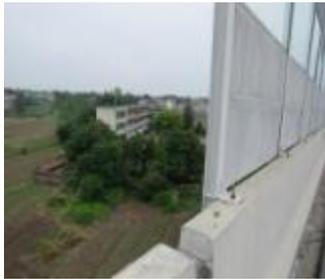
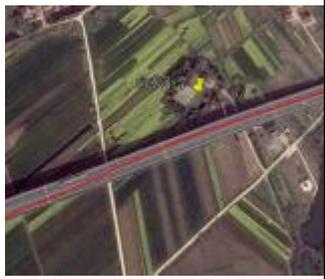
序号	敏感点名称		路面实际桩号	位置	4a/2类区最近敏感点距路中心线/红线距离	高差范围	沿路长度(m)	距红线35m内首排/总户数	距红线35m外首排/总户数	环境特征	实地照片	地形图
2类												
15	白衣小学	实际	K25+580 ~ K25+730	路右	45/61	-18	150			小学为3层楼房，现已废弃，建有150m长声屏障。

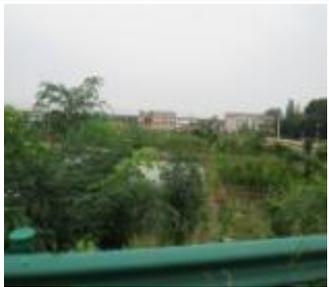
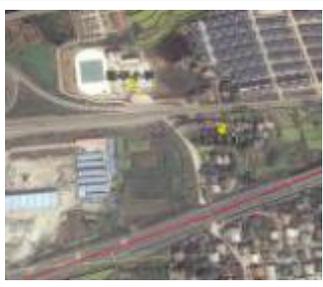
环评			拆迁还建房						
18	骆李小学	实际	K31+600	路右	219/235	-2	70		小学为3层楼房，正对公路，学生走读，夜间不住校，距离较远

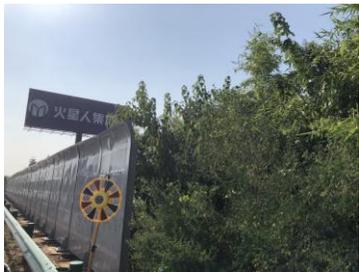
实际	K31+582 ~ K31+638	路右	20/35	-3	200	2/5	1/26	临路第一排2户，其中4a类区5户，2类区26户，房屋多为2层，部分侧对公路，集中分布。建有56延米声屏障。

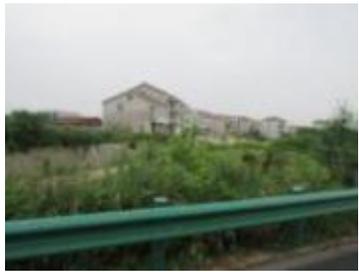
环评	AK10+450	路左	60/77	-2	200		6/50				
20	孙彭村	实际	K32+850 ~ K32+950	路右	51/64	0	50		1/15	临路第一排1户，共15户，房屋多为2层，部分正对公路，集中分布。

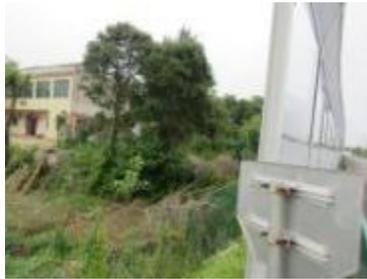
序号	敏感点名称	路面实际桩号	位置	4a/2 类区最近敏感点距路中心线/红线距离	高差范围	沿路长度(m)	距红线35m 内首排/总户数	距红线35m 外首排/总户数	环境特征	实地照片	地形图	
4a/2 类												
21	田家村	实际	K34+800 ~ K35+000	路右	25/38	0	200	1/5	4/15	临路第一排 1 户，共 15 户，其中 4a 类区 5 户，房屋多为 2 层，侧对公路，集中分布。建有 200 延米声屏障

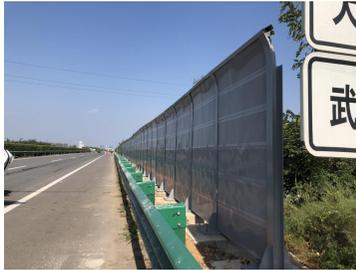
环评	AK6+400	两侧	20/33	-1	100	4/6	5/30			
4a/2 类												
22	秦白城	实际	K35+750 ~ K36+000	路左	19/35	-9	250	4/10	5/30	临路第一排 4 户，共 30 户，其中 4a 类区 10 户，房屋多为 2 层，部分侧对公路，集中分布。建有 155 延米声屏障。

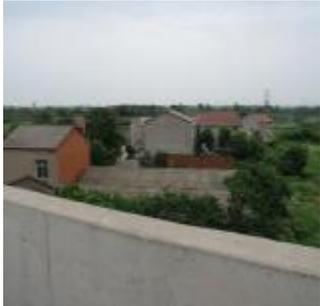
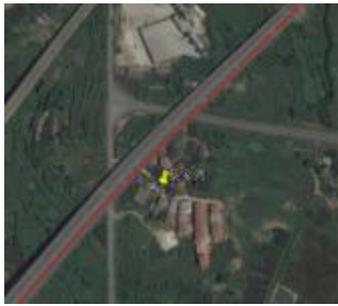
序号	敏感点名称		路面实际桩号	位置	4a/2 类区最近敏感点距路红线/中心线距离	高差范围	沿路长度 (m)	距红线 35m 内首排/总户数	距红线 35m 外首排/总户数	环境特征	实地照片	地形图
4a/2 类												
23	蔡家湾	实际	K37+350 ~ K37+450	路左	7/20	-10	100	2/6	3/9	临路第一排 2 户，共 15 户，其中 4a 类区 6 户，房屋多为 2~3 层，侧对公路，集中分布。

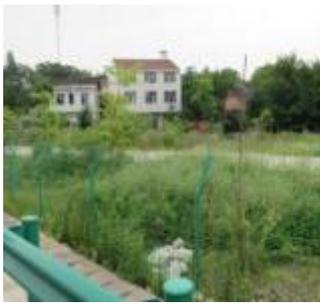
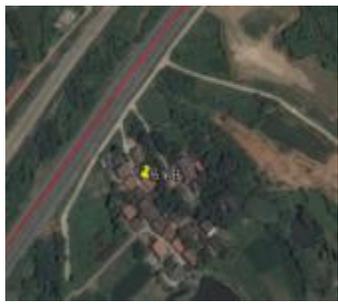
环评			拆迁遗留							
4a/2 类												
24	易家拓	实际	K38+800 ~ K38+950	路左	16/30	0	100	1/3	2/5	临路第一排 1 户，共 8 户，其中 4a 类区 3 户，房屋多为 2~3 层，侧对公路，集中分布。

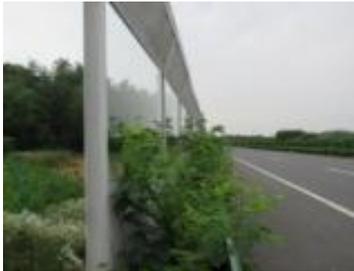
序号	敏感点名称		路面实际桩号	位置	4a/2 类区最近敏感点距路中心线/红线距离	高差范围	沿路长度(m)	距红线35m 内首排/总户数	距红线35m 外首排/总户数	环境特征	实地照片	地形图
4a/2 类												
25	李闵村	实际	K39+660 ~ K39+890	路左	5/20	0	230	1/8	7/15	临路第一排 1 户，共 15 户，其中 4a 类区 8 户，房屋多为 2 层，部分侧对公路，集中分布。建有 230m 声屏障

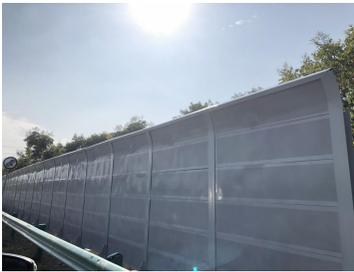
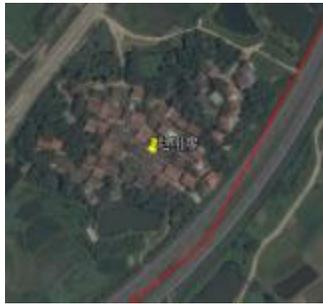
环评	AK1+400	路左	80/93	-1	150		5/30			
4a/2 类												
26	赵咀廖	实际	K40+550 ~ K40+700	路右	6/20	0	100	1/3	1/3	临路第一排 1 户，共 6 户，其中 4a 类区 3 户，房屋多为 2 层，侧对公路，集中分布。建有 60 延米声屏障。

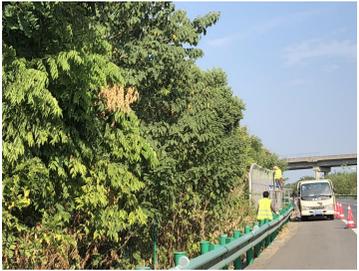
序号	敏感点名称		路面实际桩号	位置	4a/2类区最近敏感点距路中心线/红线距离	高差范围	沿路长度(m)	距红线35m内首排/总户数	距红线35m外首排/总户数	环境特征	实地照片	地形图
4a/2类												
27	二分姜	实际	K41+850 ~ K42+150	路右	6/20	0~5	300	3/3	1/12	临路第一排3户，共3户，其中4a类区3户，房屋多为2层，2类区12户，正对公路，集中分布。建有28延米声屏障。

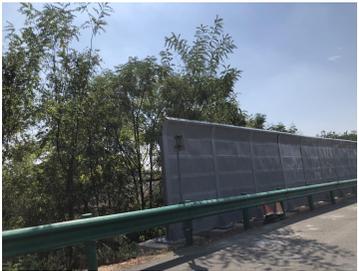
环评		拆迁遗留								
4a/2类												
28	东咀村	实际	华容互通B匝道	路左	6/20	-1	200	3/5	2/15	临路第一排3户，共5户，房屋多为2层，2类区15户，正对公路，集中分布。建有36延米声屏障。

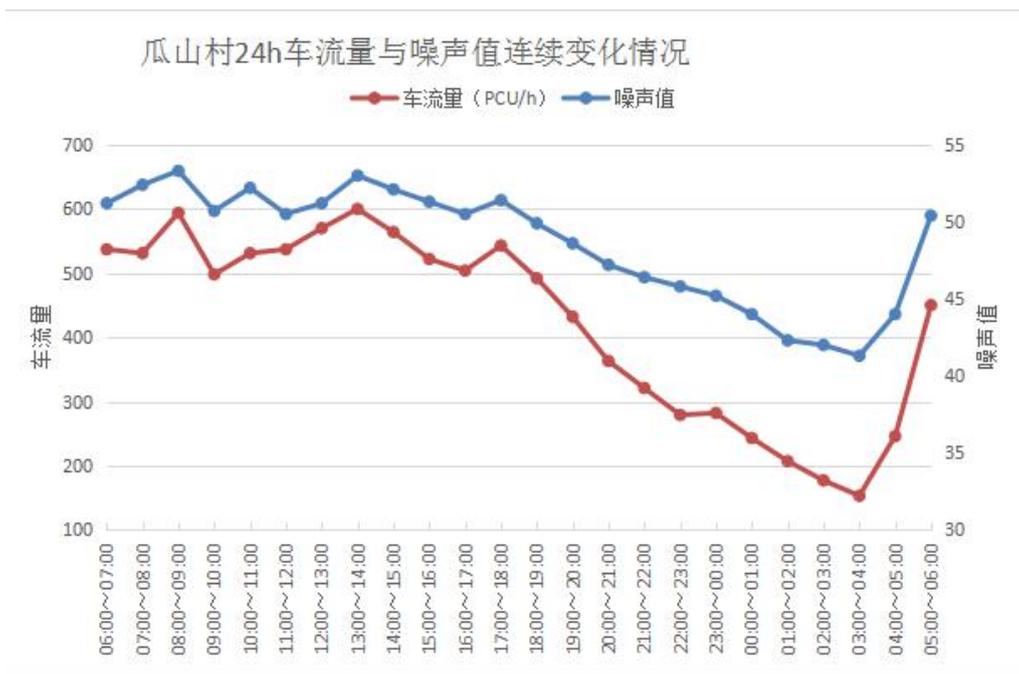
图 8.3-19 K15+100~K15+300 瓜山村 24h 车流量与噪声连续变化情况

根据 24h 连续监测结果，瓜山村的昼间等效声级在 46.4~53.3dB 之间，夜间等效声级在 41.3~50.4dB 之间。昼间车流量的峰值出现在 08:00~09:00 时间段，车流量的最小值出现在 21:00~22:00 时间段；噪声的峰值出现在 08:00~09:00 时间段，最小值出现在 21:00~22:00 时间段，夜间车流量峰值出现在 05:00~06:00 时间段，车流量最小值出现在 03:00~04:00 时间段，噪声的峰值出现在 05:00~06:00 时间段，最小值出现在 03:00~04:00 时间段，具体见图 7.3-19。噪声的峰值时段和车流量的峰值时段重合。车型以小型车为主。昼间车型比大：中：小=0.08：0.12：0.80，夜间的大：中：小=0.10：0.14：0.76；与预测值相比大车、中车昼间、夜间均有所减小，小车实际比例比预测增加较多。本工程现阶段车流量条件下，昼夜均能够达到 4a 类区噪声标准限值要求（昼间 70dB，夜间 55dB）。

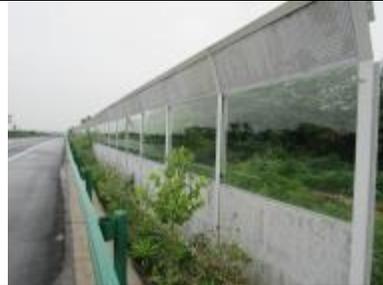
序号	敏感点	敏感点 桩号	高差 (m)	声屏障 桩号	声屏障 位置	长度 (m)	高度 (m)	声屏障材质	声屏障照片	卫星图标示	备注
1	八角嘴	K14+530 ~ K14+680	0	K14+530 ~ K14+680	路右	150	3	玻璃钢吸声板 +透明吸声板

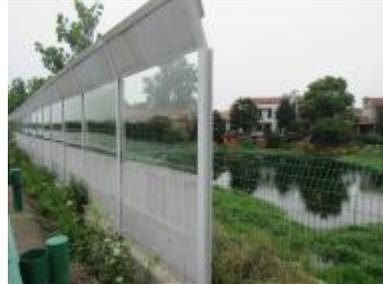
环评敏感点， 并要求上声 屏障
2	宋家高 坡	K15+950 ~ K16+050	-2~0	K15+940 ~ K16+010	路右	70	3	玻璃钢吸声板 +透明吸声板

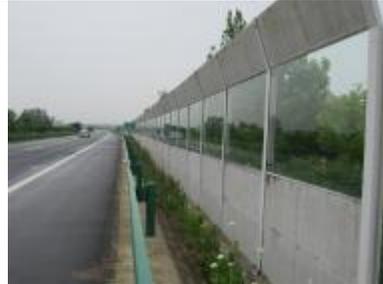
环评敏感点， 并要求上声 屏障
3	半边山	K16+840 ~ K17+040	-4	K16+840 ~ K17+040	路左	200	3	玻璃钢吸声板 +透明吸声板

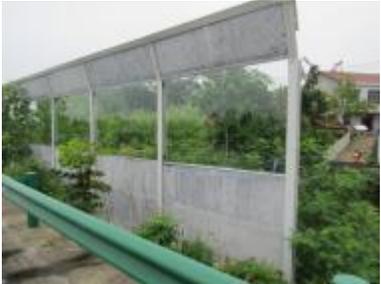
序号	敏感点	敏感点桩号	高差(m)	声屏障桩号	声屏障位置	长度(m)	高度(m)	声屏障材质	声屏障照片	卫星图标示	备注
4	文家咀	K18+410 ~ K18+510	-2	K18+410 ~ K18+510	路右	80	3	玻璃钢吸声板 +透明吸声板

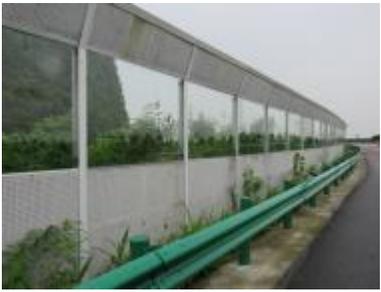
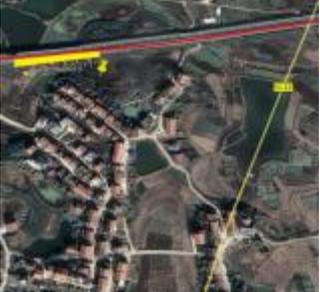
环评遗漏敏感点
5	黄家大湾	K20+850 ~ K21+060	0	K20+850 ~ K21+060	路左	190	3	玻璃钢吸声板 +透明吸声板

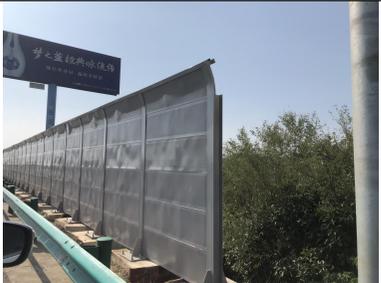
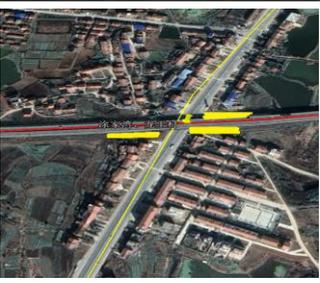
环评敏感点，并要求上声屏障
6	涂家湾 龙王村	K22+728 ~ K22+948	-7	K22+728 ~ K22+948	路右	149	3	金属吸声板

环评敏感点，需重新拍照片

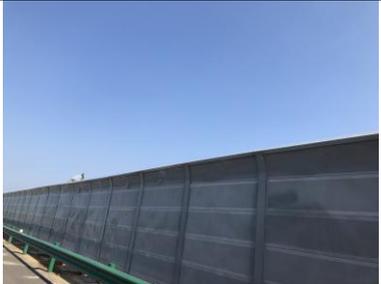
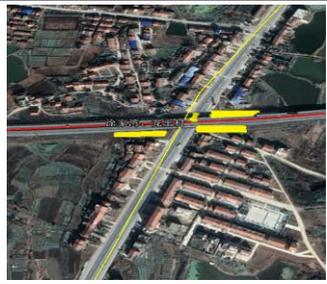
序号	敏感点	敏感点 桩号	高差 (m)	声屏障 桩号	声屏障 位置	长度 (m)	高度 (m)	声屏障材质	声屏障照片	卫星图标示	备注
		K22+700 ~ K22+752	-9	K22+700 ~ K22+752	路左	52	3	金属吸声板

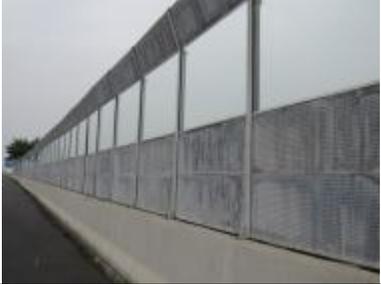
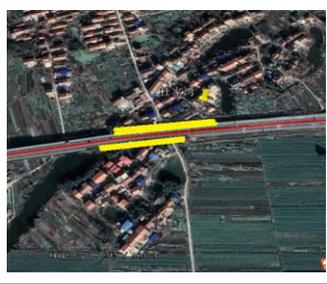
7	杜家湾	K25+350 ~ K25+550	-6	K25+350 ~ K25+550	路左	200	3	玻璃钢吸声板 +透明吸声板

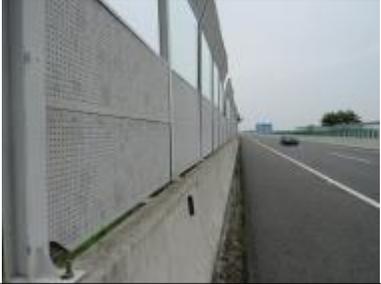
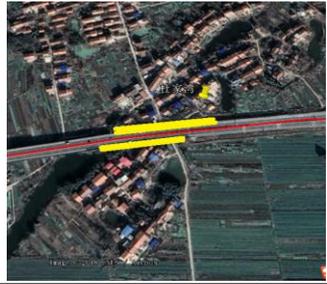
环评敏感点， 并要求上声 屏障
		K25+105 ~ K25+345	-3	K25+105 ~ K25+345	路右	230	3	玻璃钢吸声板 +透明吸声板

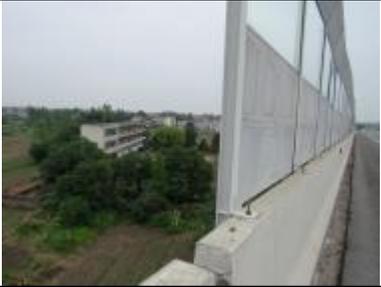
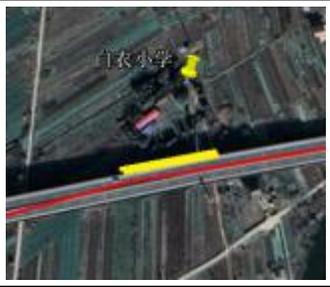
序号	敏感点	敏感点桩号	高差(m)	声屏障桩号	声屏障位置	长度(m)	高度(m)	声屏障材质	声屏障照片	卫星图标示	备注
8	白衣小学	K25+580 ~ K25+730	-18	K25+580 ~ K25+730	路右	150	3	玻璃钢吸声板 +透明吸声板

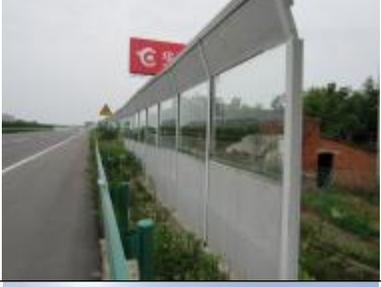
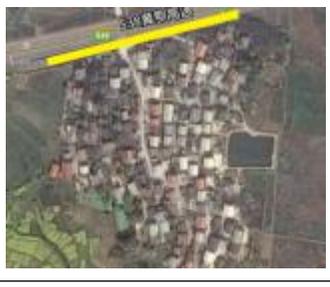
环评敏感点
9	骆李村	K31+541 ~ K31+796	-3	K31+541 ~ K31+796	路左	255	3	玻璃钢吸声板 +透明吸声板

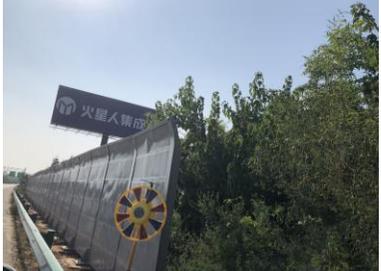
环评敏感点， 并要求上声屏障
		K31+582 ~ K31+638	-2	K31+582 ~ K31+638	路右	56	3	金属吸声板

补拍照片

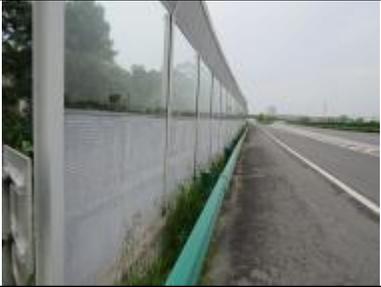
序号	敏感点	敏感点 桩号	高差 (m)	声屏障 桩号	声屏障 位置	长度 (m)	高度 (m)	声屏障材质	声屏障照片	卫星图标示	备注
10	田家村	K34+800 ~ K35+000	0	K34+800 ~ K35+000	路右	200	3	玻璃钢吸声板 +透明吸声板

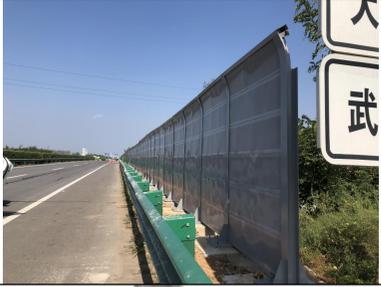
环评敏感点， 并要求上声 屏障
11	秦白城	K35+655~ K35+860	-9	K35+655~ K35+860	路左	155	3	玻璃钢吸声板 +透明吸声板

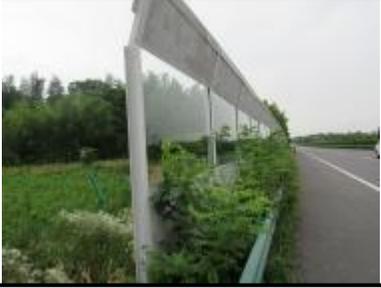
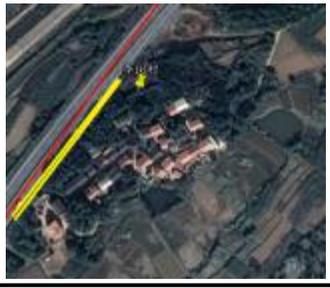
环评敏感点， 补拍照片
12	李闵村	K39+660 ~ K39+890	0	K39+660 ~ K39+890	路左	230	3	玻璃钢吸声板 +透明吸声板

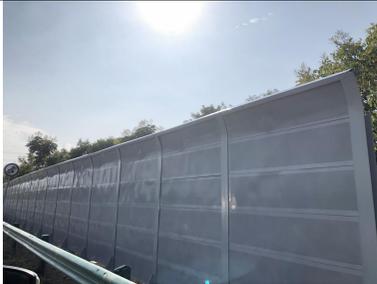
序号	敏感点	敏感点桩号	高差(m)	声屏障桩号	声屏障位置	长度(m)	高度(m)	声屏障材质	声屏障照片	卫星图标示	备注
13	赵咀廖	K40+600~ K40+660	0	K40+600~ K40+660	路右	60	3	金属吸声板

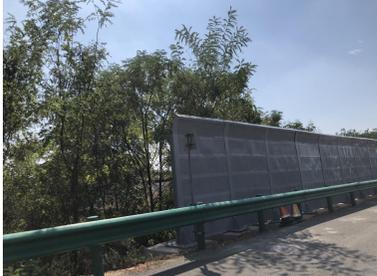
新建房屋
14	东咀村	华容南 互通B 匝	-1	华容南互 通B匝	路左	36	3	金属吸声板

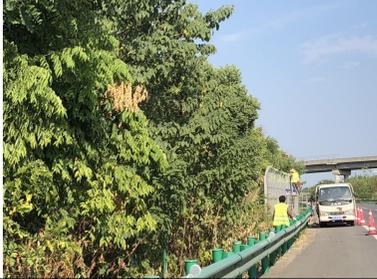
拆迁遗留
15	二分姜	K42+003 - K42+031 (华容 互通主 线)	0~4	K42+003- K42+031 (华容互 通主线)	路右	28	3	金属吸声板

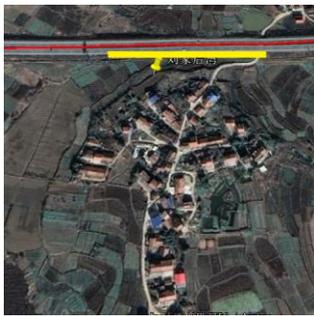
序号	名称	位置	与红线 距离 (m)	桩号	卫星图 标示	预留降噪措施			费用 (万元)			备注
						具体措施	声屏障 (m)	隔声窗 (户)	声屏障	隔声窗	总计	
4	刘家后湾	路左	50	K22+950 ~ K23+050

安装声屏障	240	—	60.0	—	60.0	环评敏感点
5	三江村	路右	32	K31+100 ~ K31+350

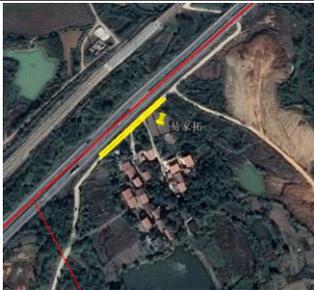
安装声屏障	120	—	30.0	—	30.0	拆迁遗留
6	易家拓	路左	16	K38+900 ~ K39+000

安装声屏障	120	—	30.0	—	30.0	新建房屋，距离极近
	合计						1100	55	275.0	16.5	291.5

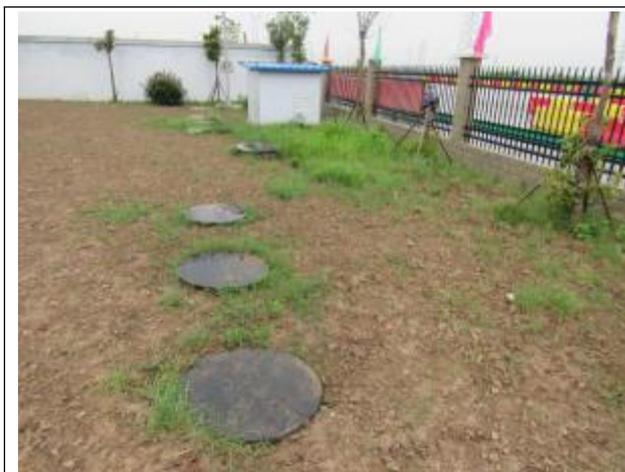
辅助设施名称	污水性质	污水产生量 (吨/日)	实际采取的措施	处理能力 (吨/小时)	排放去向	附近水体
禹王收费站	生活污水	4.4	有二级生化处理装置	3	达标处理后，部分用于园区绿化及农肥，部分沿附近沟渠排入周边农田。	无
黄冈收费站	生活污水	10.5	有二级生化处理装置	3	达标处理后，部分用于园区绿化及农肥，部分沿附近沟渠排入周边农田。	无
三江港收费站	生活污水	3.2	有二级生化处理装置	3	达标处理后，部分用于园区绿化及农肥，部分沿附近沟渠排入周边农田。	无
华容收费站	生活污水	4.9	有二级生化处理装置	3	达标处理后，部分用于园区绿化及农肥，部分沿附近沟渠排入周边农田。	无
华容服务区 (路左)	生活污水	10.7	有二级生化处理装	5	达标处理后，部分用于园区绿化及农肥，部分	无

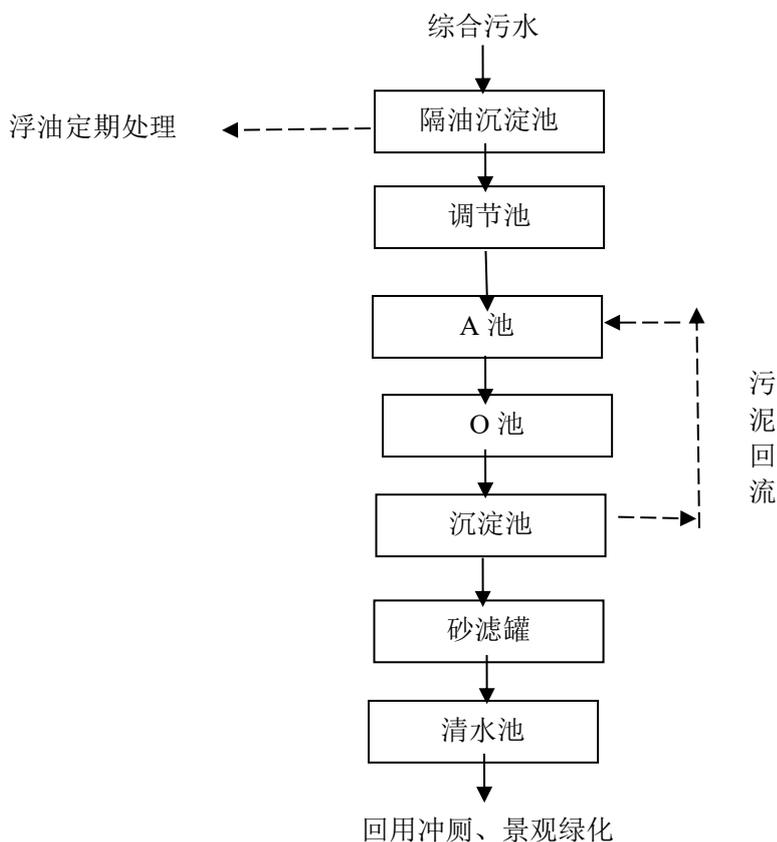
图 9.2-2 辅助设施污水处理工艺

收费站与服务区的污水处理设施均为地埋式一体化污水处理设备，其主要处理手段是采用目前较为成熟的 A/O 生化处理技术，水质参数按一般生活水水质，进水按 BOD 200mg/l，出水 BOD20mg/l 指标设计，总共有七部份组成：(1)隔油初沉池；(2)调节池；(3)A 池；(4)O 池；(5)沉淀池；(6)砂滤罐；(7)清水池。污水处理工艺见图 9.2-2。

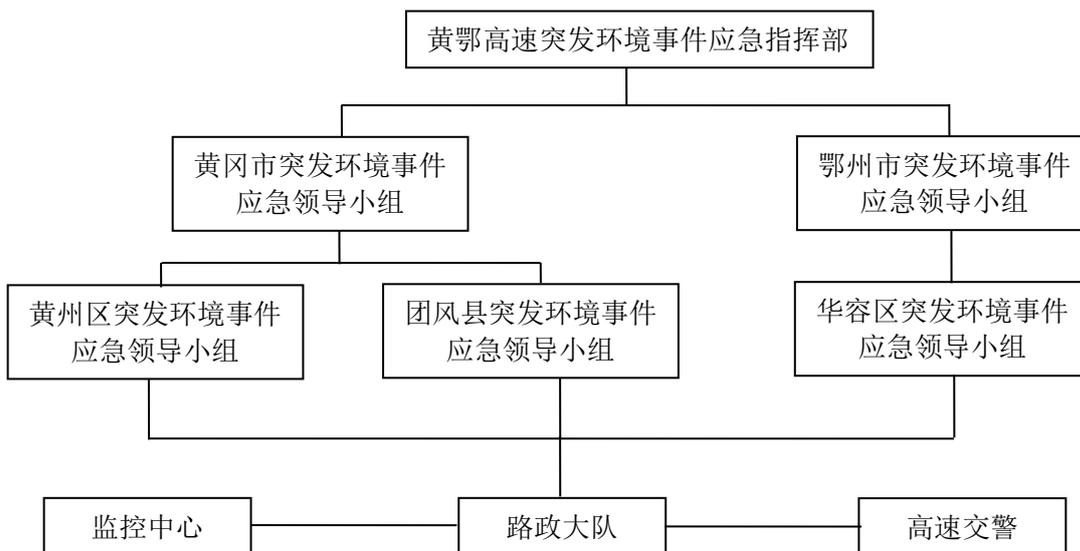
图 9.3-1 黄鄂高速公路危险化学品运输事故应急组织体系结构示意图

根据“统一领导、分类管理；属地为主、分级响应”的突发环境事件应急的工作原则，结合湖北省及省环保厅、黄冈市、鄂州突发环境事件应急预案和湖北省公路交通突发公共事件应急预案，特提出了黄鄂高速公路危险化学品运输事故应急组织体系，详见图9.3-1。

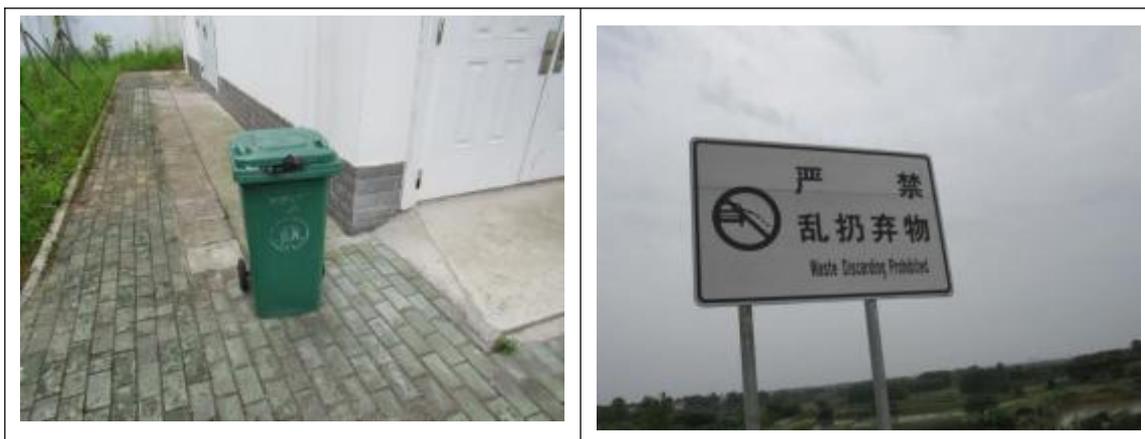
图 10.2-1 固定垃圾收集装置及标语

黄鄂高速沿线收费站4处，服务区1处。黄冈收费站（与管理中心、监控中心、合建）目前每日产生固废约80公斤，禹王收费站目前每日产生固废约40公斤，上述2处附属设施产生的固废纳入黄冈市黄州区城市垃圾处理系统，由黄州区环卫部门定期清理；三江港收费站每日产生固废约20公斤，华容收费站目前每日产生固废约30公斤，华容服务区每日产生固废约100公斤，上述3处附属设施产生的固废由华容区环卫部门定期清运。

综上所述，项目沿线所有附属设施均设置了垃圾收集装置，并纳入了当地的垃圾处理系统，并在公路沿线设置了环境保护相关警示标牌，固体废弃物不会对沿线环境产生大的影响。
